Le château de la Madeleine, protecteur de la ville de Chevreuse depuis un millénaire, menacé et menaçant ...

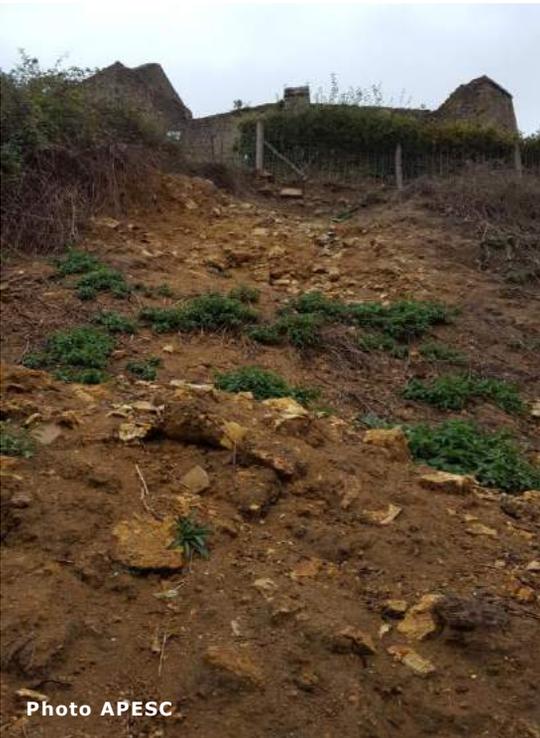
En juin 2018, glissement de terrain après le belvédère du château, emportant une partie du coteau au bord du chemin historique Jean Racine.

La photo prise dans l'enclos de l'éco-pâturage montre un vaste glissement de terrain survenu en juin 2018, après un orage, et dont l'amorce, sur le chemin Jean Racine est à 6 m de la muraille du château.

Aucune étude géotechnique du sol n'a été réalisée préalablement au déboisement sur ce coteau sableux à risque de glissements de sols.

Le déboisement pratiqué dans les années 2013-2017, aggravé par la mise en place d'un éco-pâturage avec des chèvres, s'est avéré être une catastrophe écologique et géologique.

L'important déboisement effectué sur le coteau aggrave les risques de nouveaux glissements des terrains.

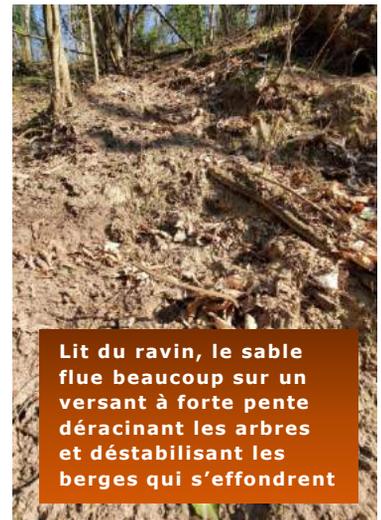
Lit du ravin, le sable flue beaucoup sur un versant à forte pente déracinant les arbres et déstabilisant les berges qui s'effondrent

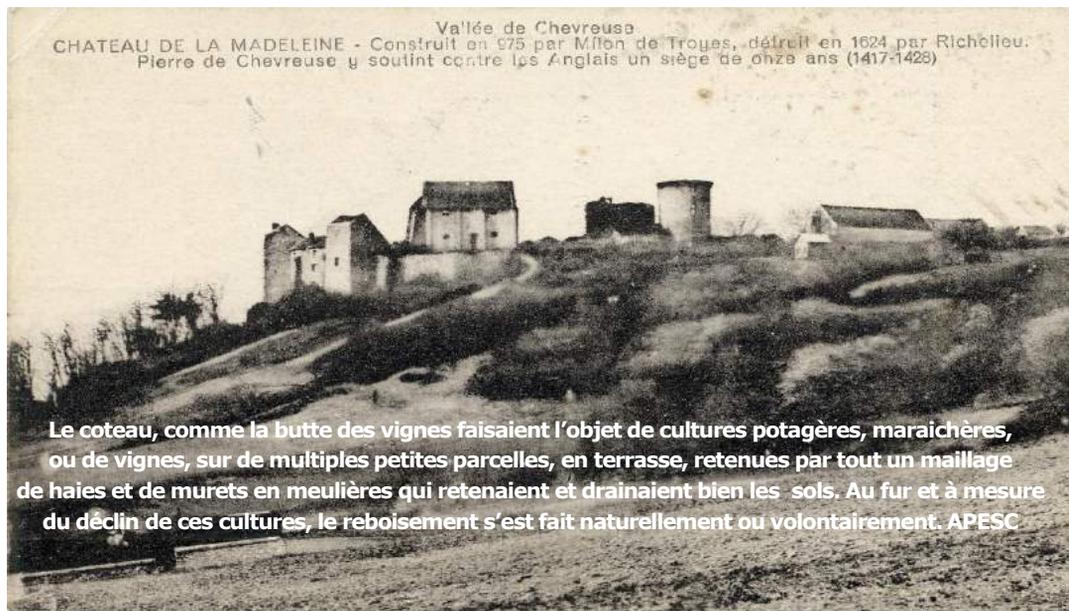
Carte postale de la fin du 19ème de la Vallée de Chevreuse

Présence des arbres sur le coteau abrupt cantonnés sous les remparts du château.

Le coteau a été reboisé avec des acacias robiniers dans les années 1935. Ces arbres, de hauteur faible à moyenne mais avec un système racinaire important, ont été plantés après les très graves orages de juin 1930 qui avaient ravagé la Vallée de Chevreuse.

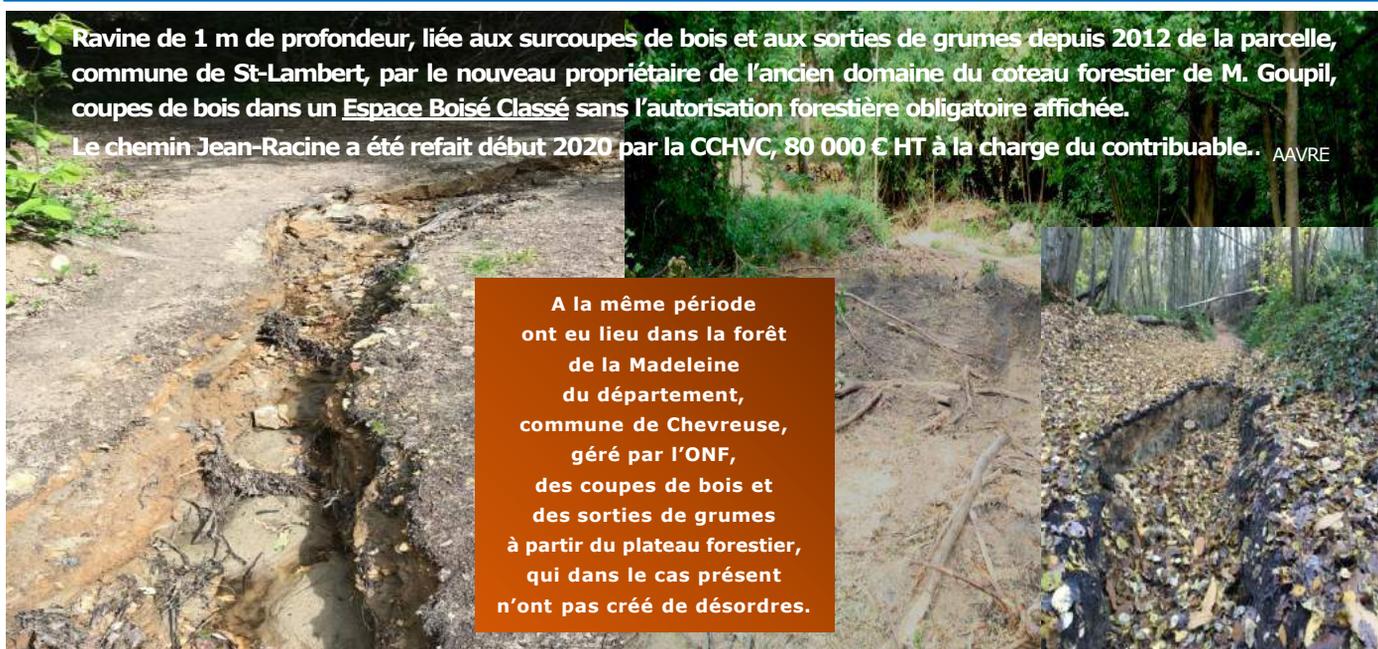
A titre d'exemple, formation d'une ravine à mi-chemin à partir du carrefour du Roi de Rome en descente sur St-Lambert, emportant une partie du chemin Jean Racine en 2016.

Ravine de 1 m de profondeur, liée aux surcoupes de bois et aux sorties de grumes depuis 2012 de la parcelle, commune de St-Lambert, par le nouveau propriétaire de l'ancien domaine du coteau forestier de M. Goupil, coupes de bois dans un Espace Boisé Classé sans l'autorisation forestière obligatoire affichée.

Le chemin Jean-Racine a été refait début 2020 par la CCHVC, 80 000 € HT à la charge du contribuable.. AAVRE
