Le château de la Madeleine, protecteur de la ville de Chevreuse depuis un millénaire, menacé et menaçant ...

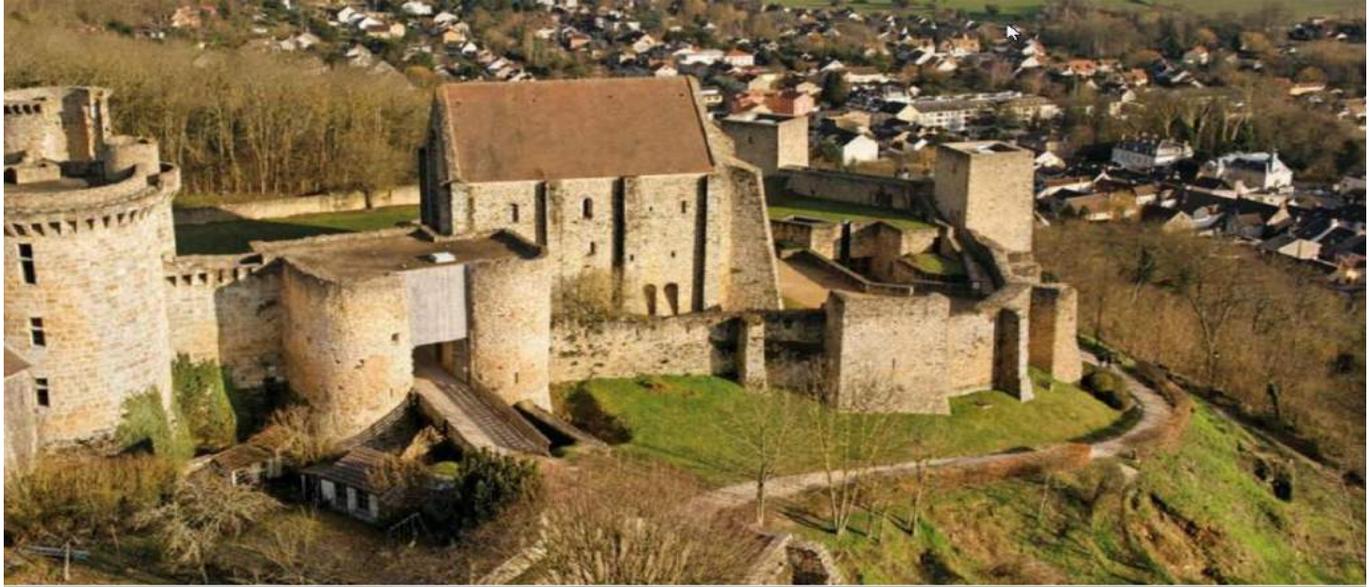
En juin 2018, glissement de terrain après le belvédère du château, emportant une partie du coteau au bord du chemin historique Jean Racine.

La photo prise dans l'enclos de l'éco-pâturage montre un vaste glissement de terrain survenu en juin 2018, après un orage, et dont l'amorce, sur le chemin Jean Racine est à 6 m de la muraille du château.

Aucune étude géotechnique du sol n'a été réalisée préalablement au déboisement sur ce coteau sableux à risque de glissements de sols.

Le déboisement pratiqué dans les années 2013-2017, aggravé par la mise en place d'un éco-pâturage avec des chèvres, s'est avéré être une catastrophe écologique et géologique.

L'important déboisement effectué sur le coteau aggrave les risques de nouveaux glissements des terrains.
